非構造部材等の耐震対策事例集

国立教育政策研究所文教施設研究センター

「学校施設の耐震化の促進に関する調査研究」研究会報告書

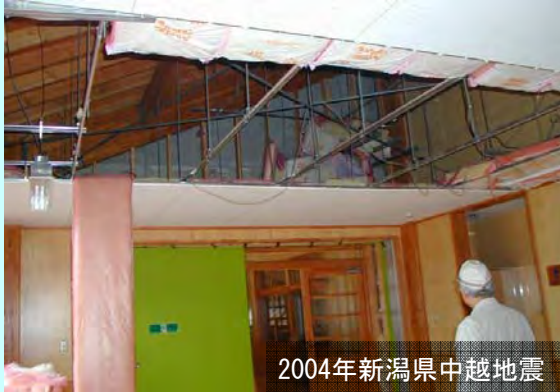
■特別教室の天井材の落下

- 天井ボードが、地震の大きな揺れにより下地金物とも落下した。

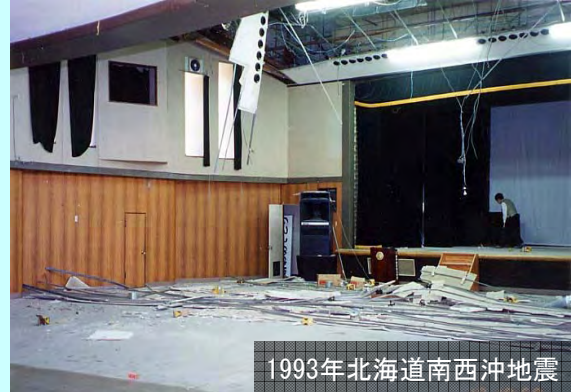
■講堂の天井材の落下

- 講堂の天井材が地震の大きな揺れにより、下地金物とも床全面に落下した。

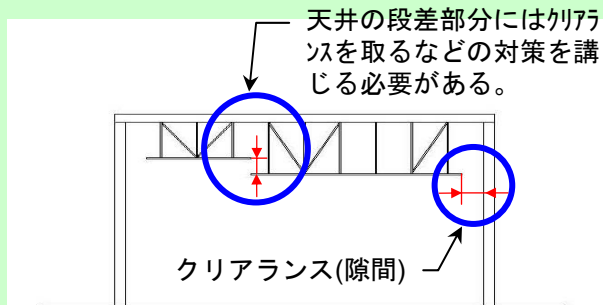
○天井に段差のある場合

- 剛性の高い部分と低い部分があるので、剛性の異なる部分にクリアランスを取る等の対策が必要である。

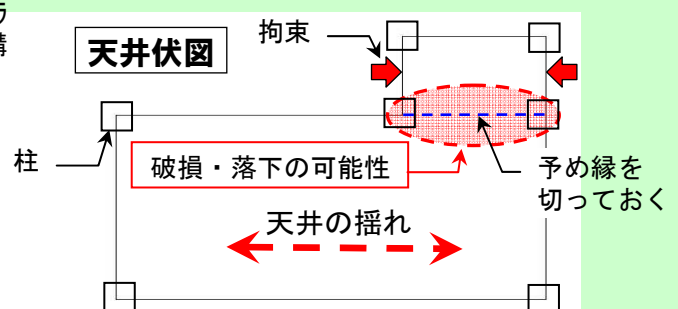
○天井平面形状が異形の場合

- 天井の平面形状に凹凸がある場合、矩形のつなぎ目で破損・落下の可能性があるため、当該部分で縁を切る等の対策が有効である。

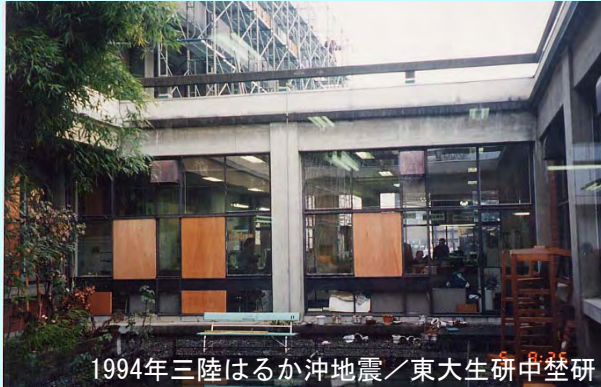
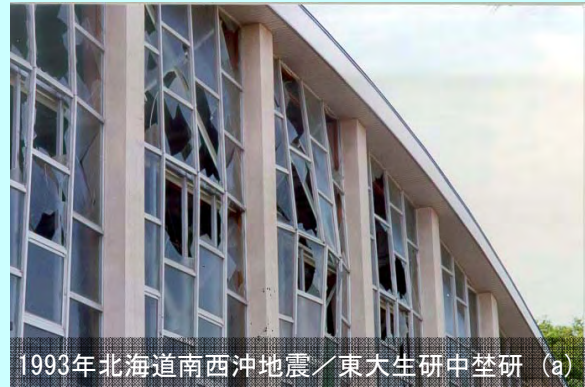
■ 取り付け工法に起因する窓ガラスの破損

- ・ 現行の設計規定※以前の工法に基づく硬質性シーリング止めのはめごろし窓で、構造体の変形に追従できずに窓ガラスが破損した。
- ・ 網入りガラスはひび割れが生じても破片の落下を防止できるが、普通板ガラスの場合は破片が落下する。

- ・ 硬質性シーリングによるガラスの窓枠への固定をやめ、現行の設計規定※に即した構法で窓ガラスを取り付ける。
- ・ 面外方向へのはらみ出しを抑えるブレースの取付け構法を採用する。(右写真参照)

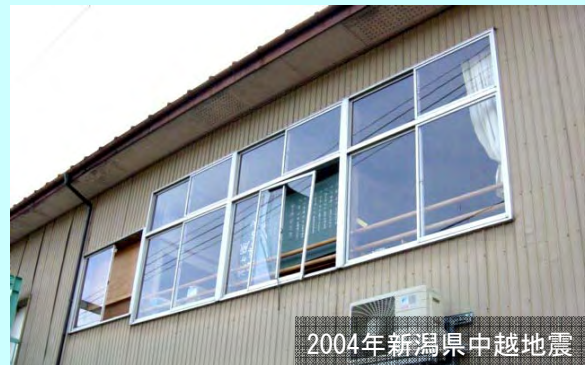
■ 窓・扉の脱落

- ・ 地震による揺れで建具が所定位置からはずれ、同時にガラスも破損した。

- ・ 普通板ガラスは網入りガラスと同様の効果を期待できるように、飛散防止フィルムなどにより飛散・落下の危険を防止する。
- ・ 建具に劣化・ゆるみ等が生じていないか確認し、問題があれば建付調整をする。

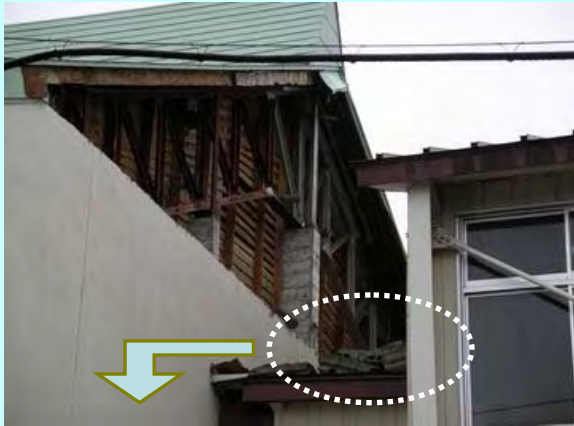
■ブロック造外壁の落下

- ・ 体育館妻壁のブロック造外壁が崩落し、その直下および周辺の階段室屋根を直撃した。

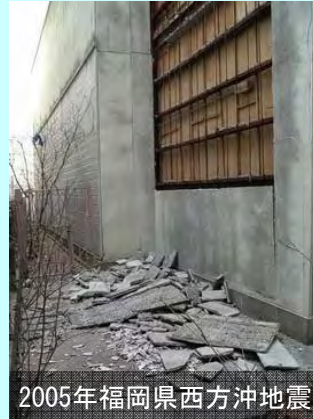
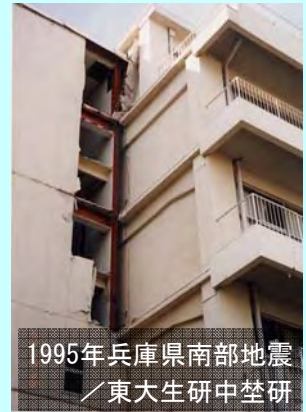
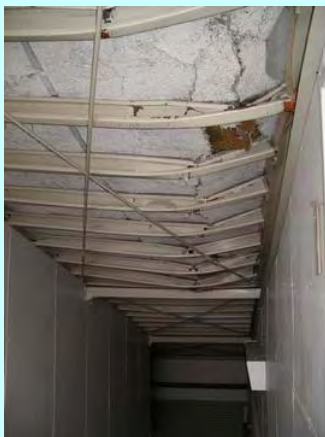
■ALC版、PCa版※外壁等の落下

- ・ 地震時の変形に追従できず、あるいは隣接建物との衝突により(主体構造はいずれも鉄骨造)、外壁が損傷・落下した。

- ・ 樹脂注入等による浮き、ひび割れ補修、ファスナー交換、落下防止補強、他の構法への改修等を行う。
(直ちに対策が出来ない場合は、外壁落下の影響範囲を考慮し、立ち入り禁止や通行禁止などの応急措置を行う。)
