学校施設における天井等落下防止対策のための手引

平成 2 5 年 8 月

文部科学省

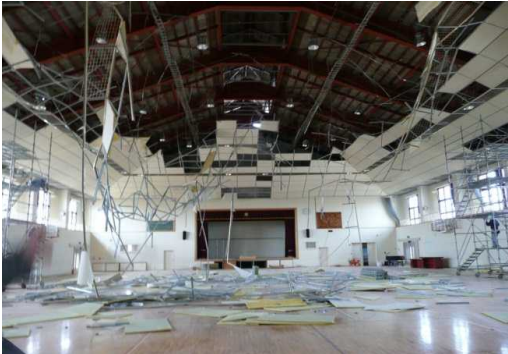
写真 1.1 : システム天井の地震被害 1)

東日本大震災における天井被害（写真 1.1～1.4 はすべて新耐震基準の屋内運動場）

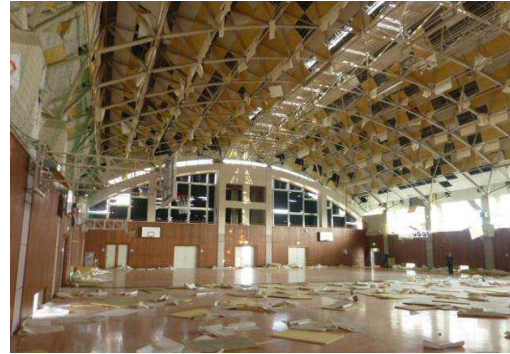
写真 1.2 : システム天井の地震被害 2)

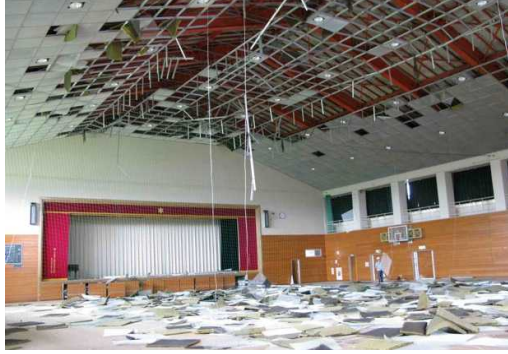
写真 1.3 : システム天井の地震被害 3)

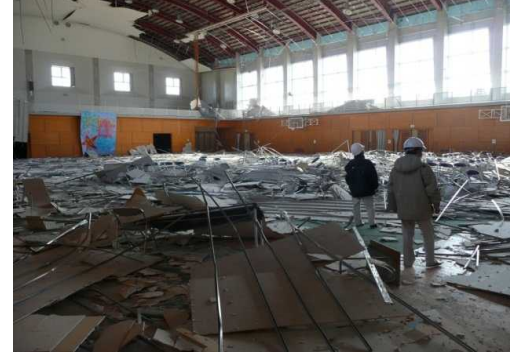
写真 1.4 : 在来工法による天井の地震被害 4)

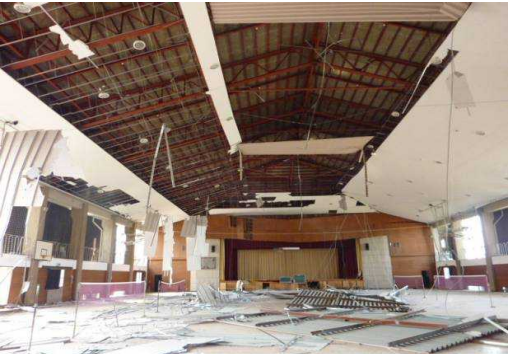
写真 1.5 : 在来工法による天井の地震被害 5)

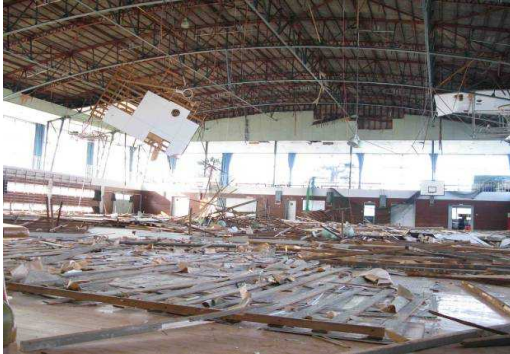
写真 1.6 : 木下地による天井の地震被害 6)
