非構造部材等の耐震対策事例集

国立教育政策研究所文教施設研究センター

「学校施設の耐震化の促進に関する調査研究」研究会報告書

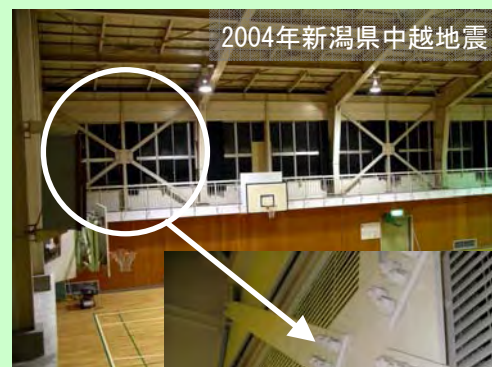
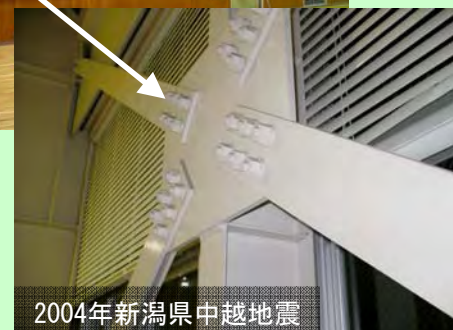
■ 衝突による窓ガラスの破損

- ・ 体育館に用いられているブレース材が地震によって面外にはらみ出し、窓ガラスに衝突してガラスを破損させた。(写真(a)参照)

■ 周辺部材の変形を許容できるようにする

- ・ 硬質性シーリングによるガラスの窓枠への固定をやめ、現行の設計規定※に即した構法で窓ガラスを取り付ける。
- ・ 面外方向へのはらみ出しを抑えるブレースの取付け構法を採用する。(右写真参照)
