## ステップ4 実地診断

## 対策の検討

# 対策の実施 【 ケーススタディ（1）：撤去 】

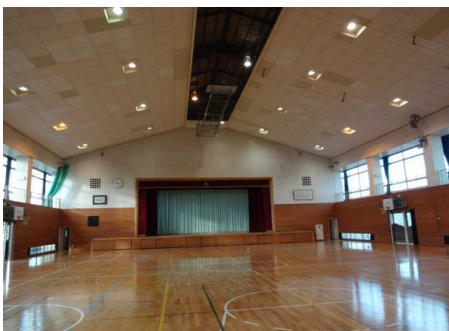
落下防止対策実施前の天井

・壁際や棟部の天井折れ曲がり部にクリアランスがないこと等、目視確認だけで技術基準を満たすための改善要素がある。

本例は、既存の天井に斜め部材が全く配置されていないことが決め手である。新たに斜め部材を適切に配置するためには下地を含めた天井全面撤去が必要となるためである。

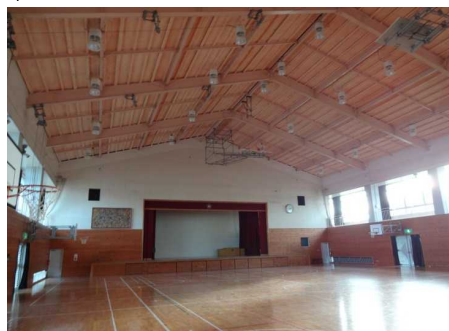
天井撤去工事施工後の状況

学校運営を考慮すると施工期間にとれるのは概ね1ヶ月が限度であり、天井撤去を選択した。天井撤去後の屋根面にウレタンを塗布することで、断熱・吸音面で相応の効果が得られた。

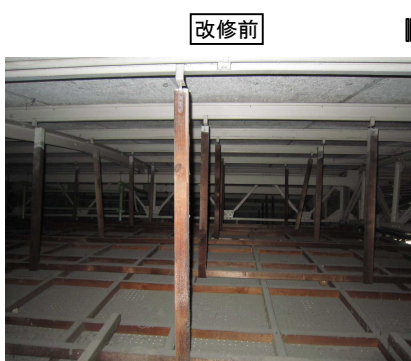
・壁際クリアランスがないこと、斜め部材が配置されていないこと等、目視確認だけで技術基準を満たすための改善要素は多々ある。  
本例は、既存の吊り材、野縁、野縁受け材など、天井下地材には木材が使用されていることが決め手である。これら下地材については、全て鋼製のものに付け替える必要がある。

既存天井下地(木下地)
